# Cisco Support Community Expert Series Webcast

## 速習！ 実例に基づくUCSTラブルシューティングとその勘所

高橋 豊 (Yutaka Takahashi)

テクニカルアシスタンスセンター, テクニカルサービス

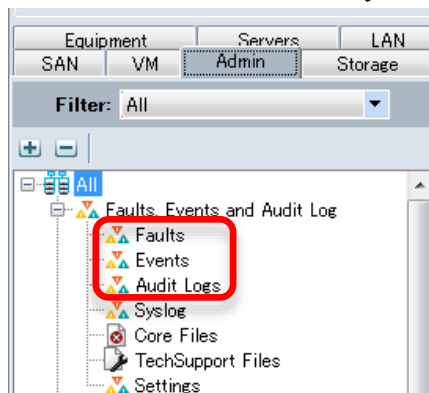
FaultsのGUI表示

- sam\_techsupportinfoの中の`show fault detail`  
UCSM-GUIのAdminタブ Faults, Events and Audit Log配下 Faults項目内容に該当
- sam\_techsupportinfoの中の`show event detail`  
UCSM-GUIのAdminタブ Faults, Events and Audit Log配下 Events項目内容に該当
- sam\_techsupportinfoの中の`show audit-logs detail`  
UCSM-GUIのAdminタブ Faults, Events and Audit Log配下 Audit Log項目内容に該当

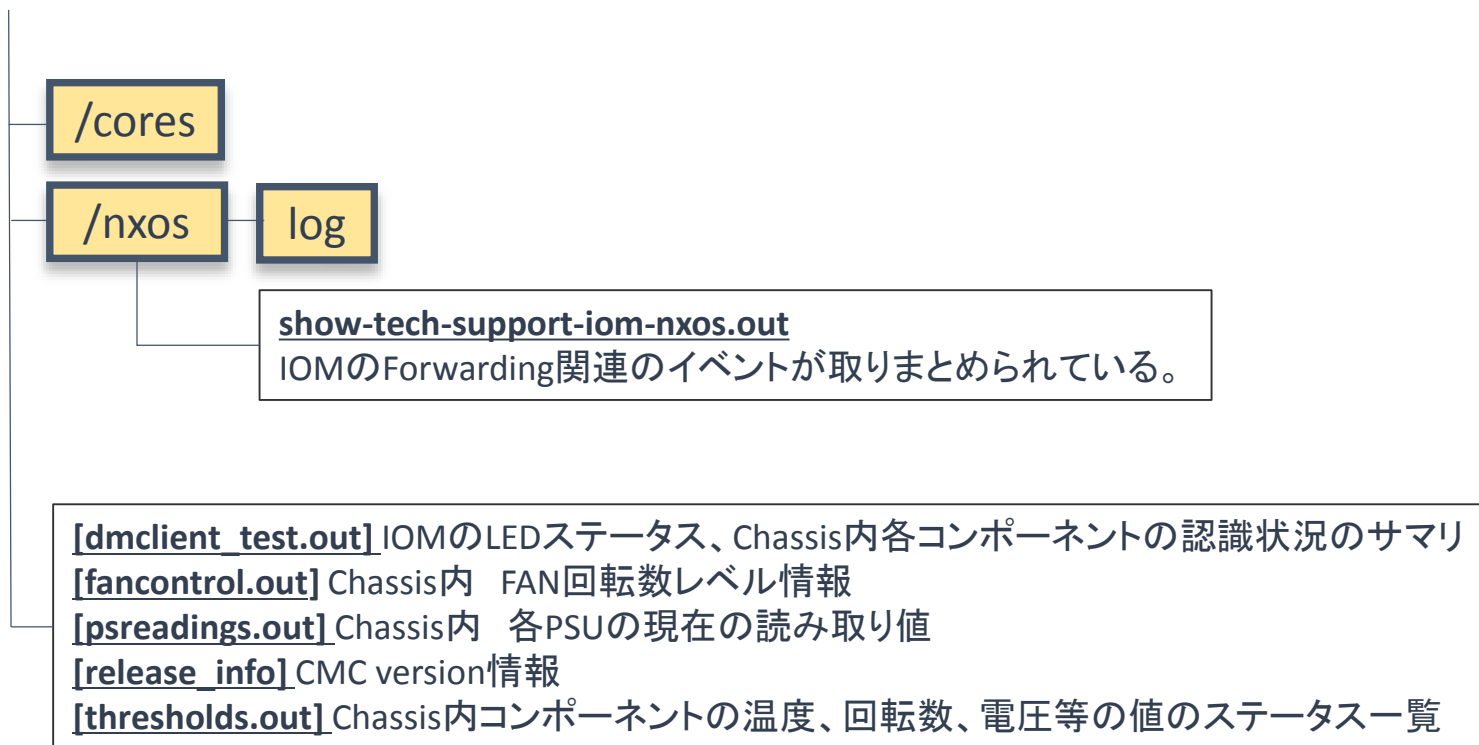
# Chassis Technical support fileディレクトリ構造(IOM)

※FAN回転数等の環境情報については、2枚のIOMのうち、Master側でのみ管理されるため、Master側を参照すること

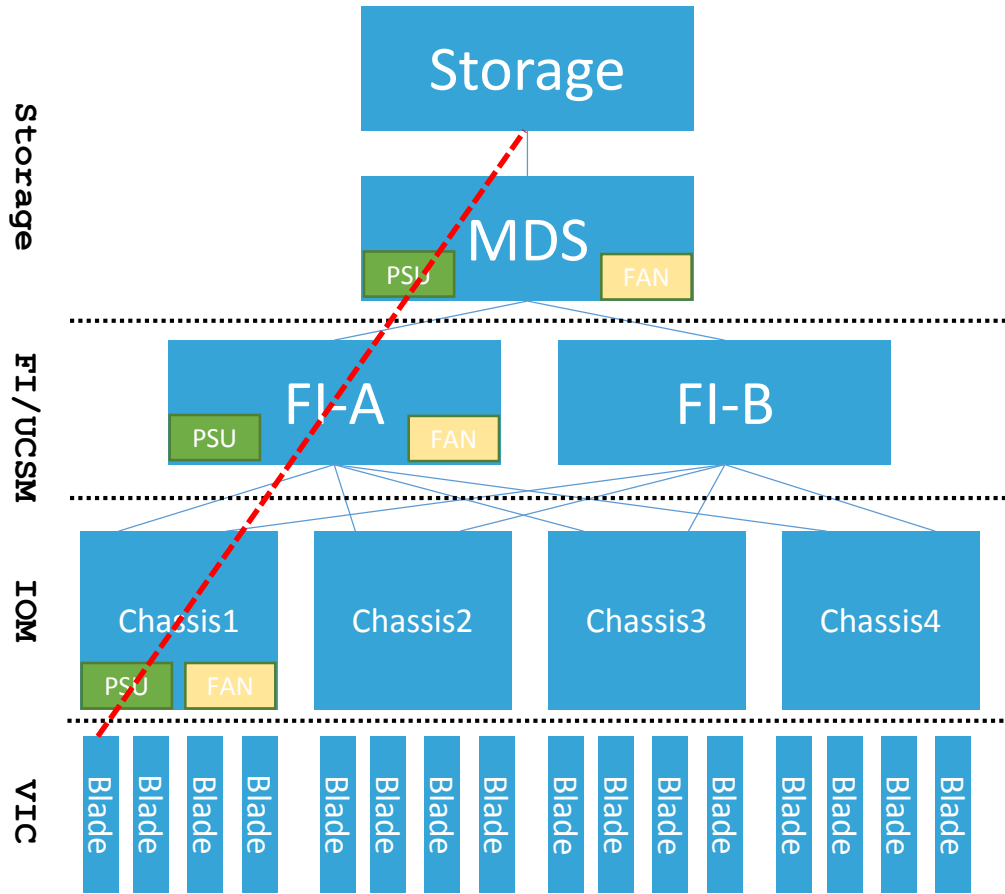
# UCS-Bを構成するコンポーネントの階層と障害パターン

UCS-B + MDSで構築された基本システムは、左図のようになります。被疑箇所は、以下のように大別できます。

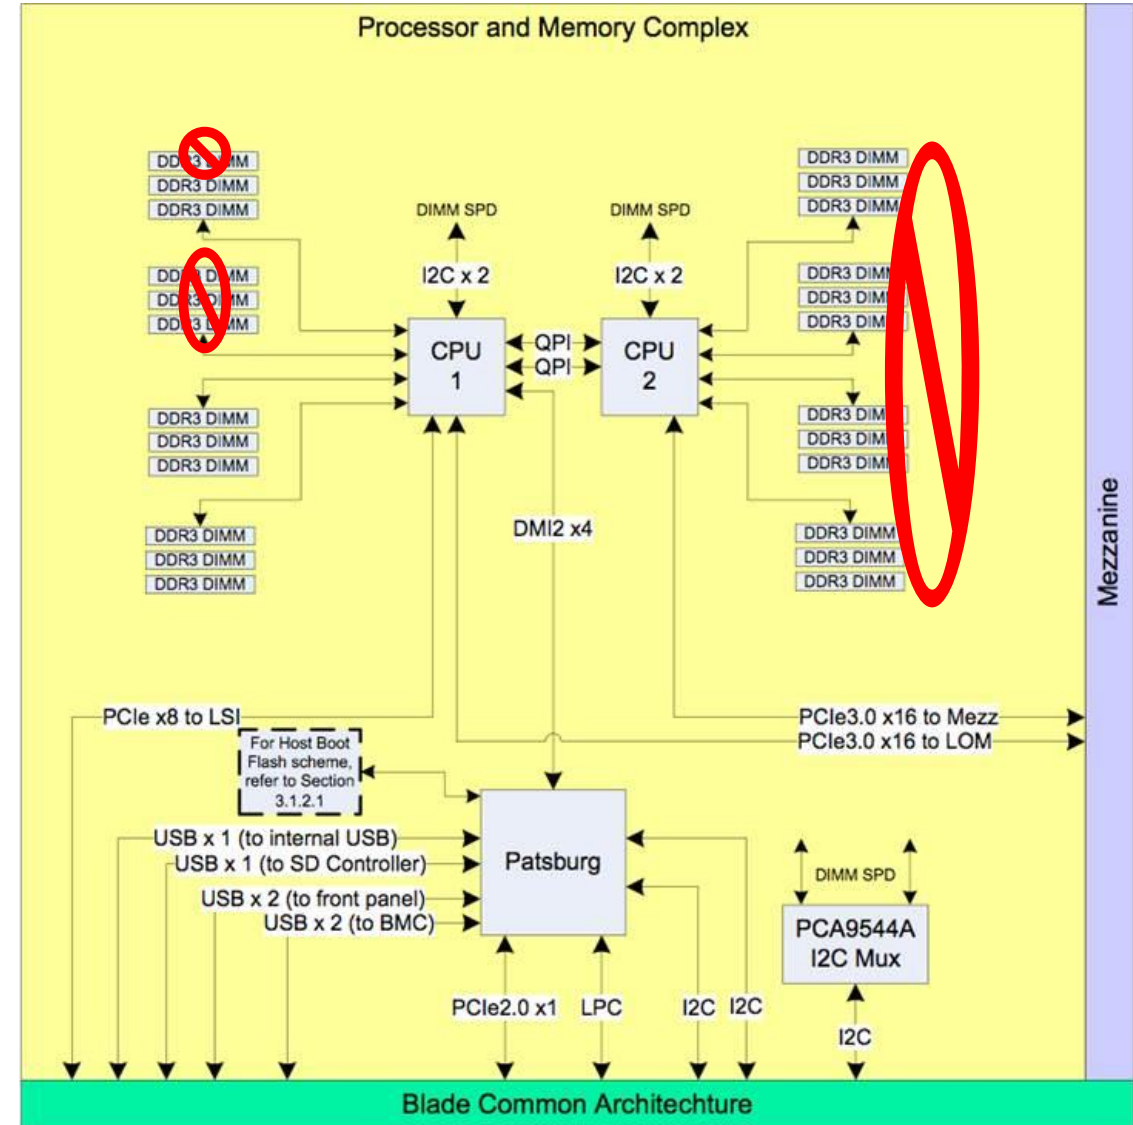
DIMMは上位にメモリコントローラが存在し、CPUの uncore部に搭載されているメモリコントローラの不具合がメモリエラーを引き起こしたり、DIMMが動作するための電圧を提供しているVRM(Voltage Regulator Module)が適切な電圧を供給出来ないためにDIMMが不安定な動作を引き起こし、ECCエラーが多発したりすることがあります。

DIMMの個別エラーか? 複数のDIMMが影響を受ける、メモリコントローラのチャンネルや不安定な動作電圧を引き起こすVRMのエラーか?

DIMM周辺のVoltageエラーやQPI(QuickPath Interconnect)エラー等、DIMM自身以外のエラーが発生しているか否か?

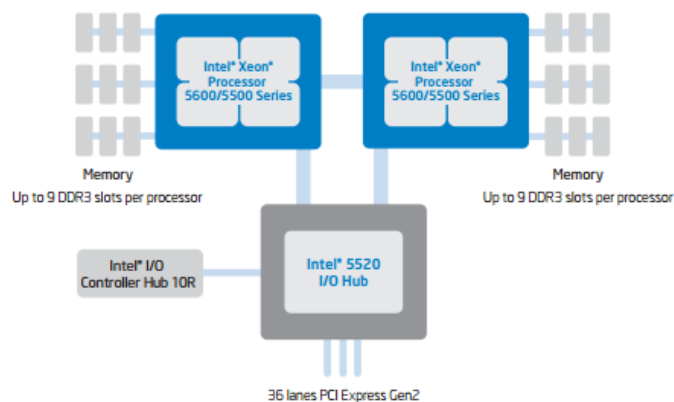
Chipset 5500 + CPU5500/5600 series (出典: Intel社 Web Site)

| Capability/Feature | Description |
|---|--|
| Chipset | Intel® 5500 chipset |
| Memory | 12 slots for registered DIMMs (up to 192 GB) |

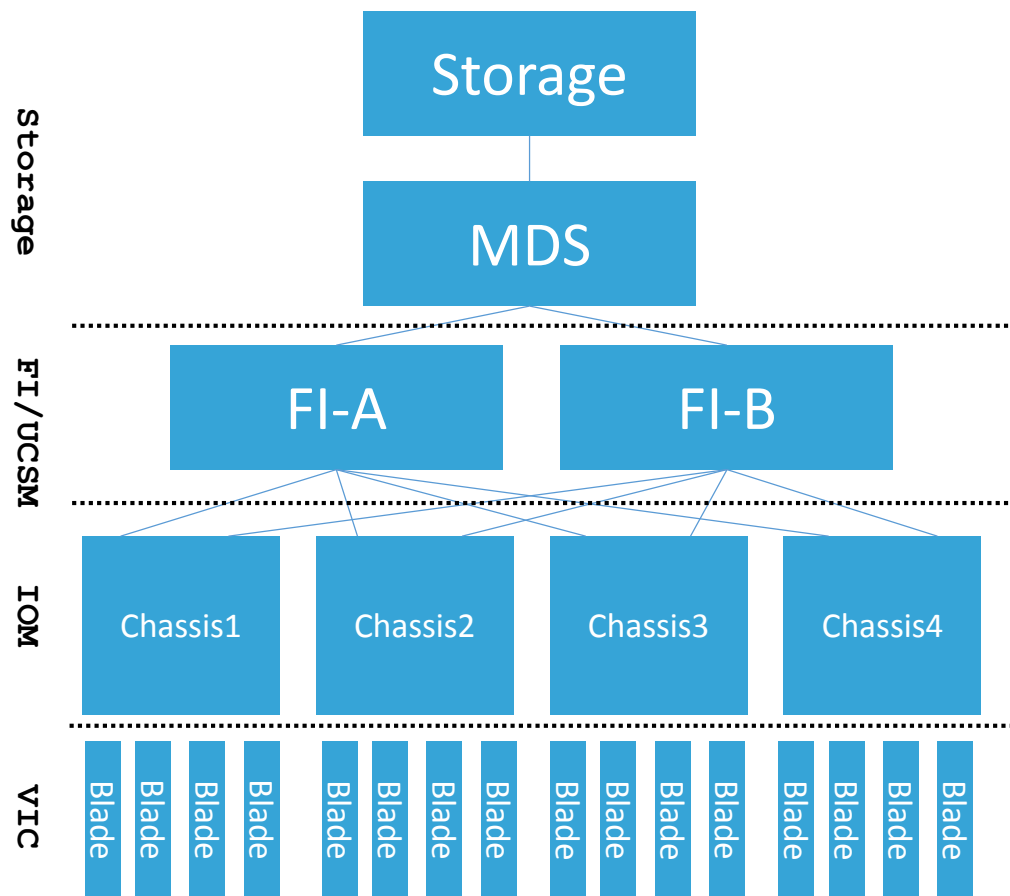
# 各階層で確認すべき情報

→ UCSへマッピングしているLUNはマスキングされていないか？  
LUNは存在するのか？→Storageコントローラで確認

→ MDS (SAN switch) にStorageのLUN, vHBAのPWWNは  
FLOGIしているか？ Zoningに問題はないか？

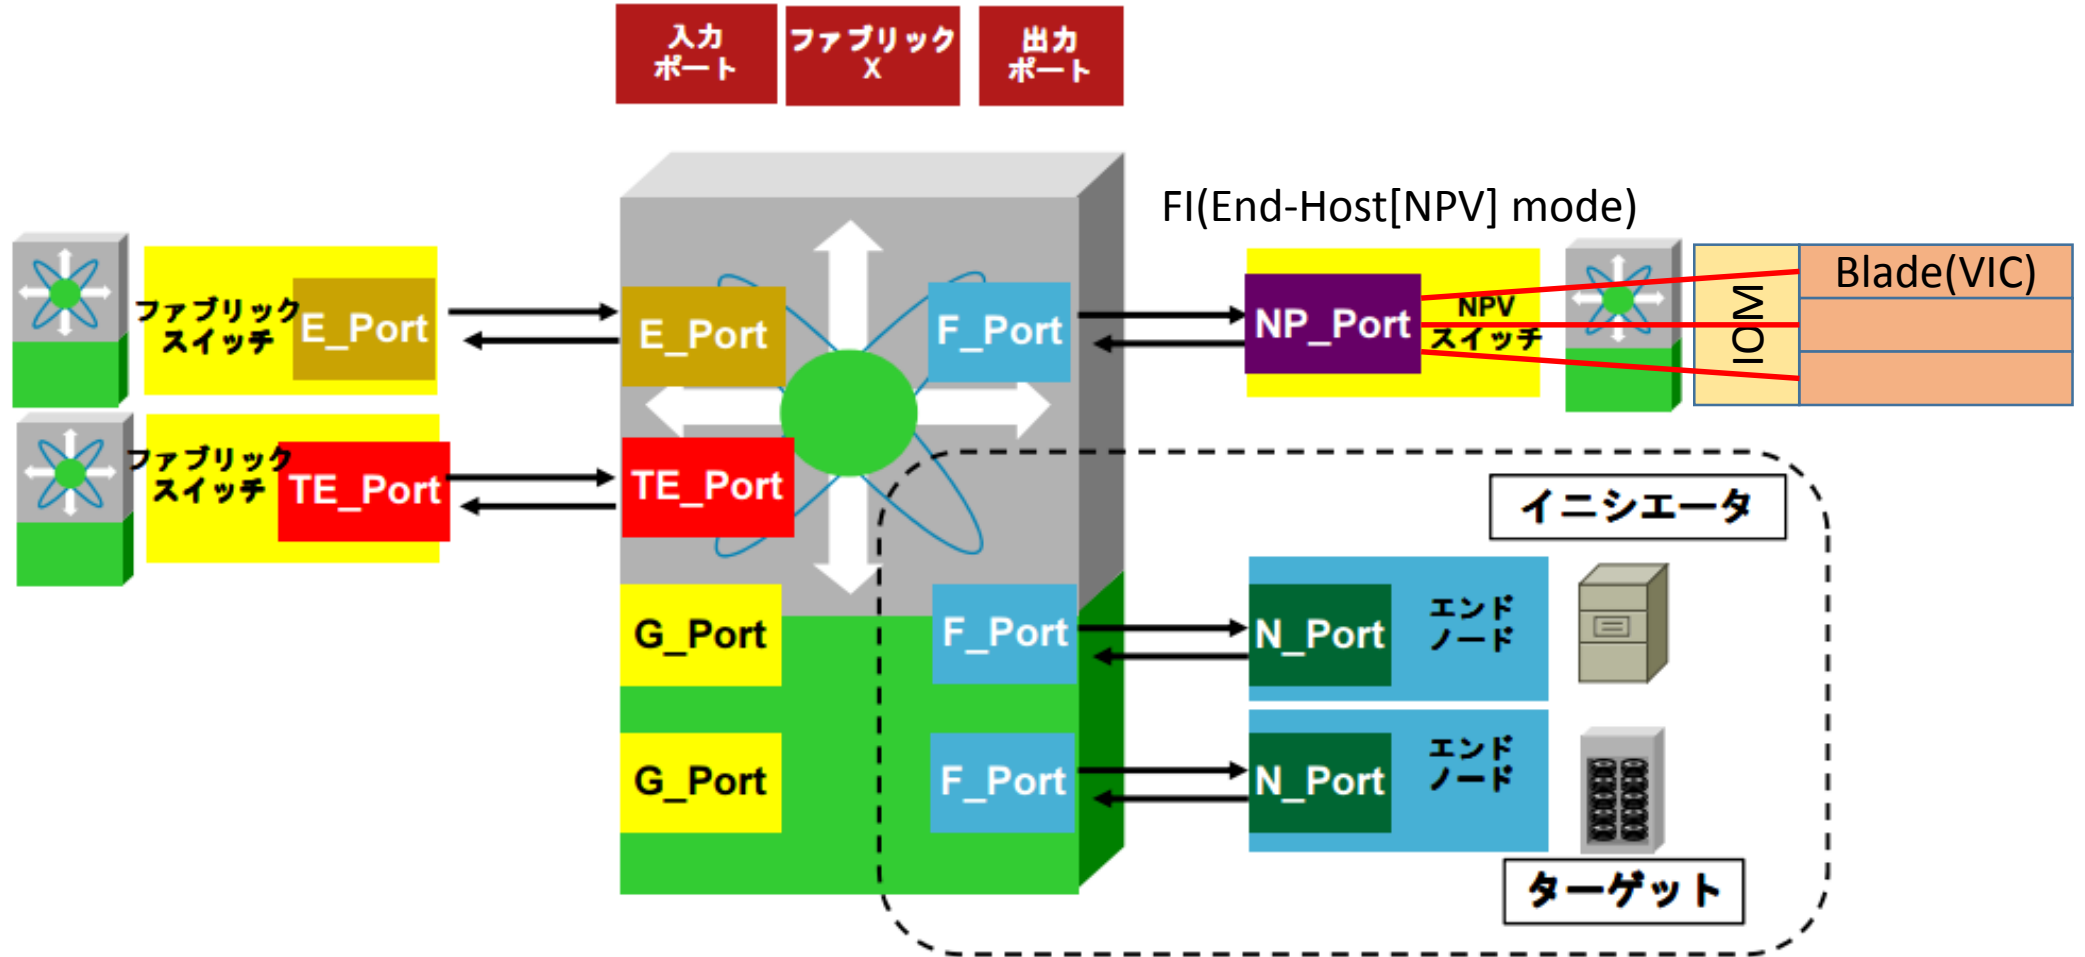
# 参考: ファイバチャネルのポートタイプ

## ファイバチャネルスイッチ

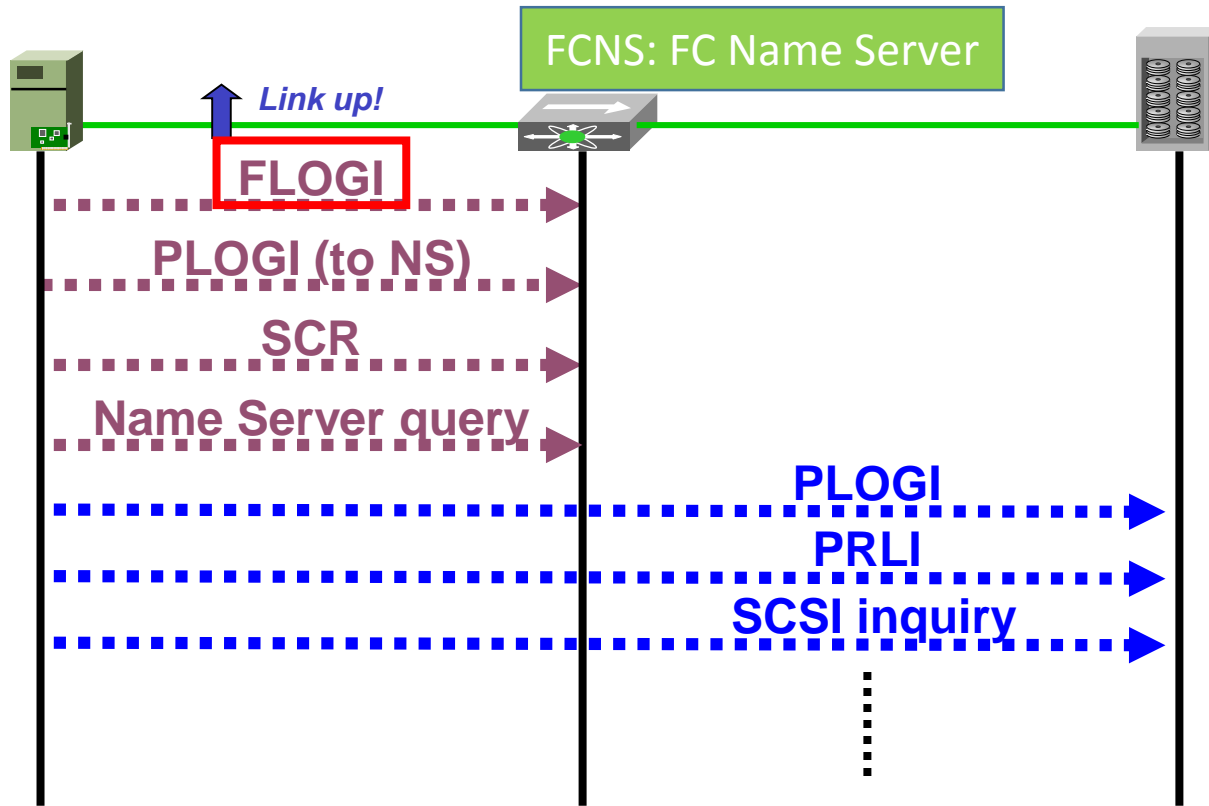
# FLOGIとは？

- FLOGI** ファブリック・ログイン
- PLOGI** Nポート・ログイン
- SCR** ステート・チェンジ・レジストレーション
- PRLI** プロセス・ログイン

ファブリックに接続したN\_portがリンク初期化後に行う最初のプロセス。  
自分のWWN等の情報をファブリック(SAN SW)に通知し、ファブリックはN\_portにFCIDをアサイン、通知すると同時にFCNSにPWWNを登録。

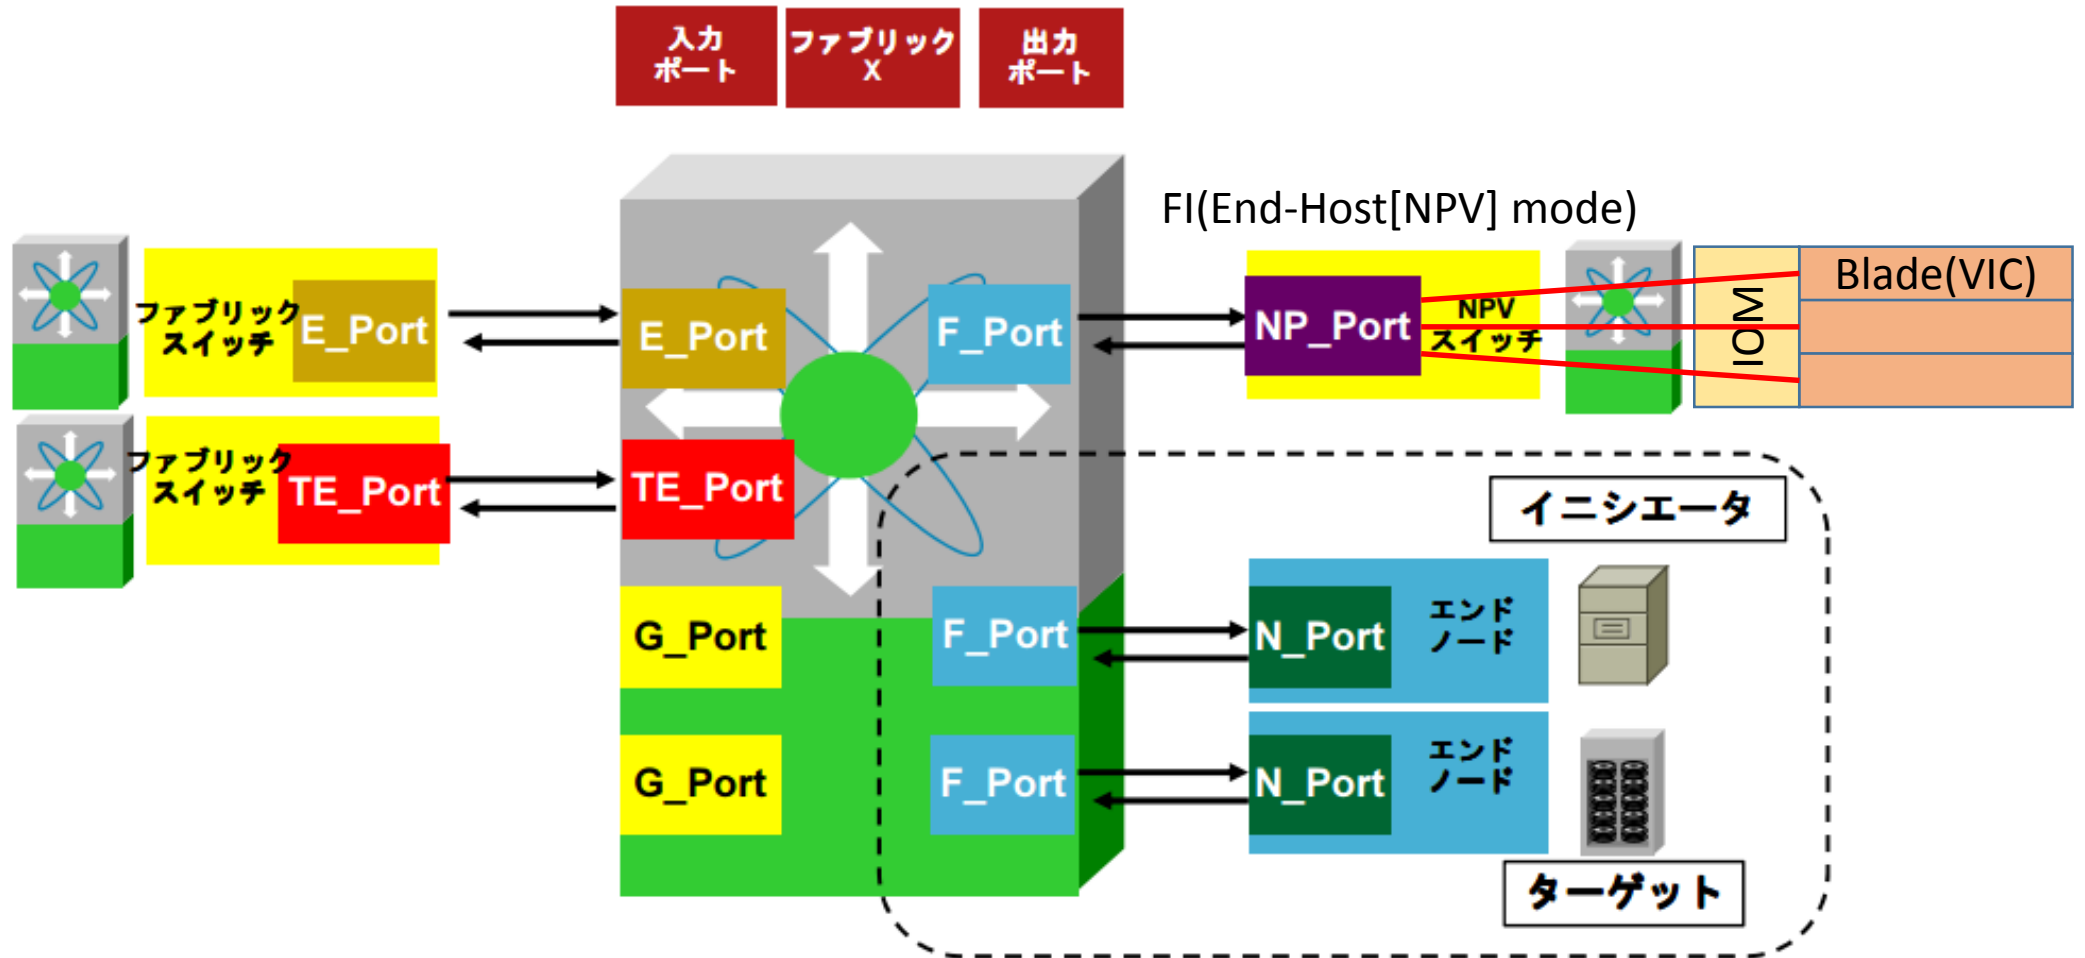
# (再掲)参考: ファイバチャネルのポートタイプ

## ファイバチャネルスイッチ

- あるユーザがFIのFCモードをデフォルトのエンドホストモードからスイッチモードへ変更した
- モードの変更にはリブートが必要 =>FIリブートの原因はこれ
- リブートされた後、NP(proxy N port)として対向のMDSのF(ファブリック)ポートと繋がっていたuplink fc1/29, 1/30が、自分がSwitchで相手もSwitchということでE(拡張)ポートになったが、MDSはFポートのままなのでInitializing状態になっていた  
=> FIとMDSの接続が切れたのはこれが原因

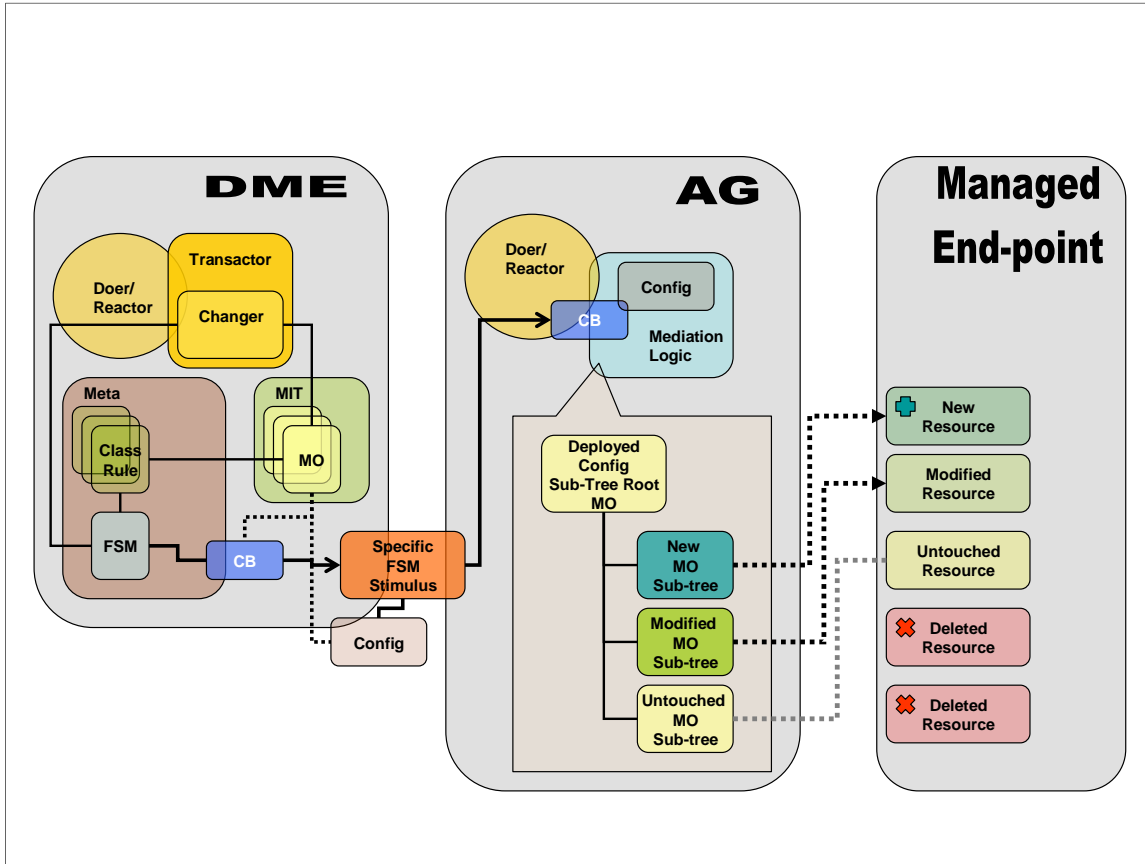
# DME(Data Management Engine) とは何か？

ここからの解析はDMEとAGの関係を理解する必要があります。

MIT: Management Information Tree

MO: Managed Object

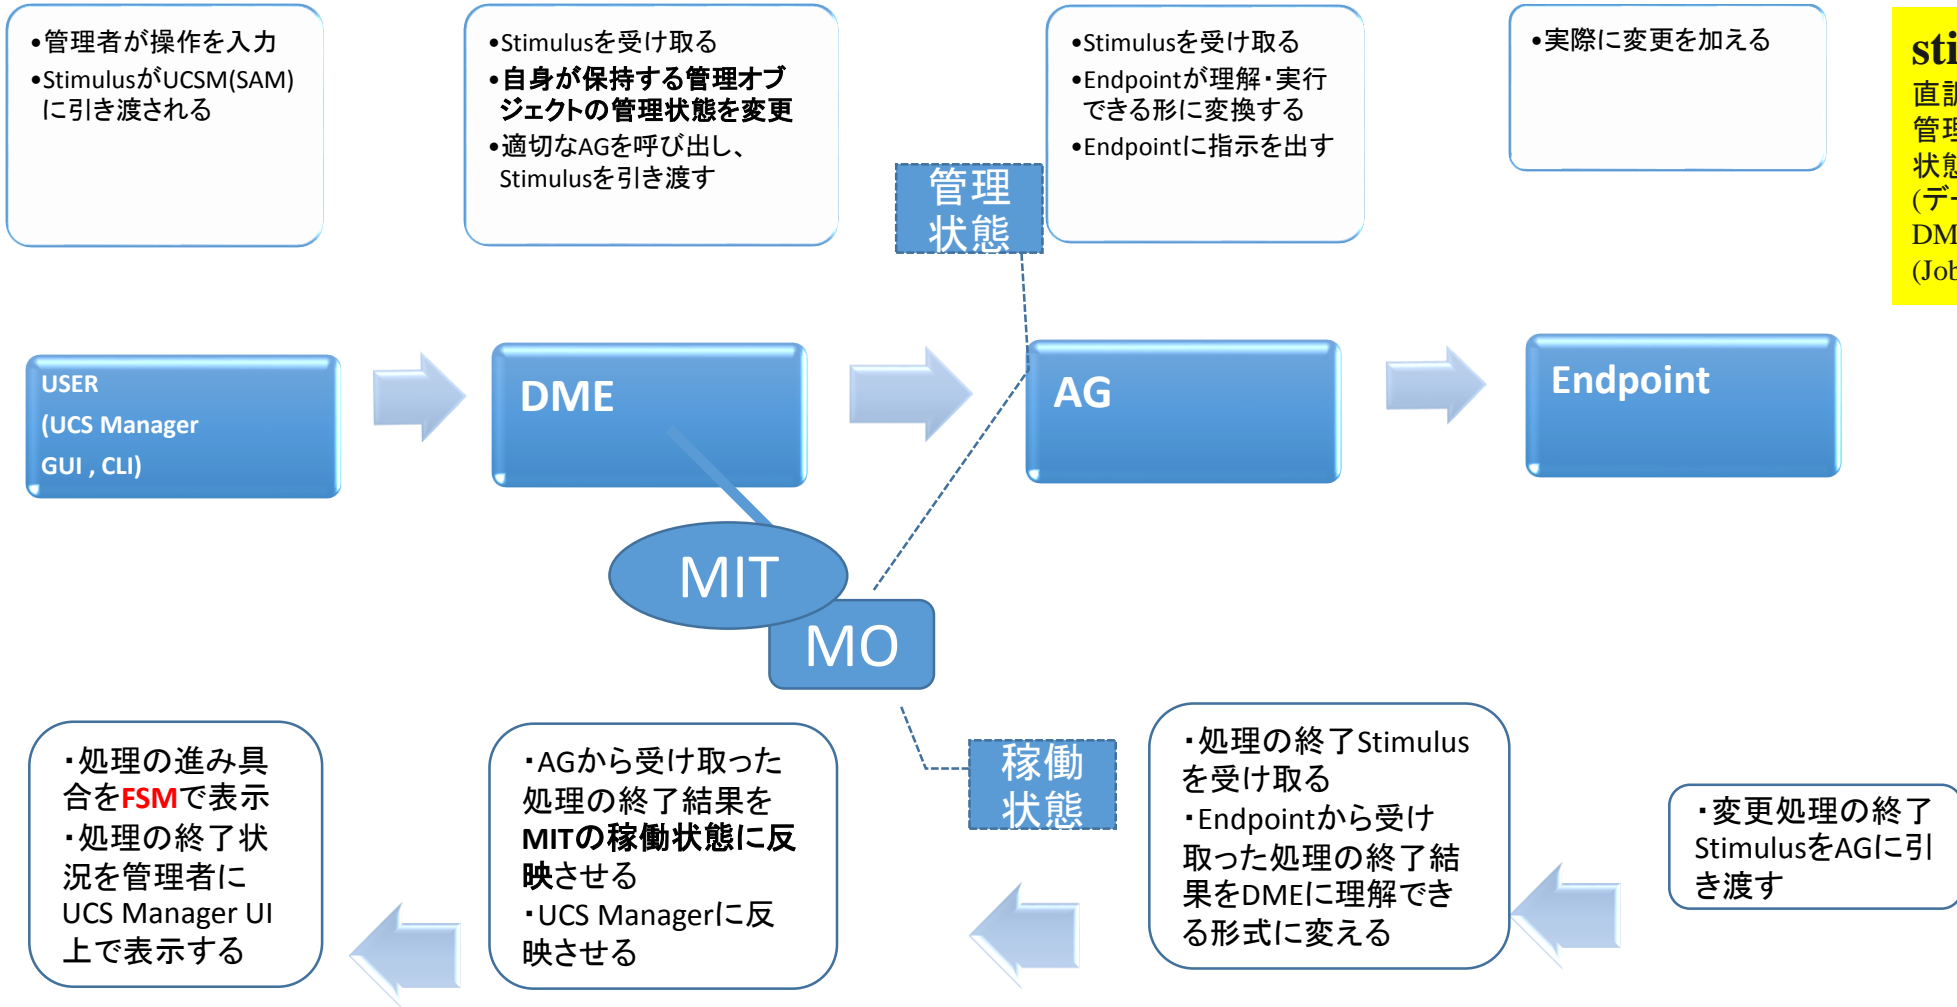
# DME とは何か？

**stimulus**  
 直訳 = 刺激物  
 管理対象オブジェクトの管理状態を変更するエンティティ (データ集合体)  
 DME, AG への入カイベント (Job)のようなもの
